北京中医药大学良乡校区建设项目

(中医哲学社科研究中心 (B6))

# 水土保持设施验收报告

编制单位：北京中气京诚环境科技有限公司

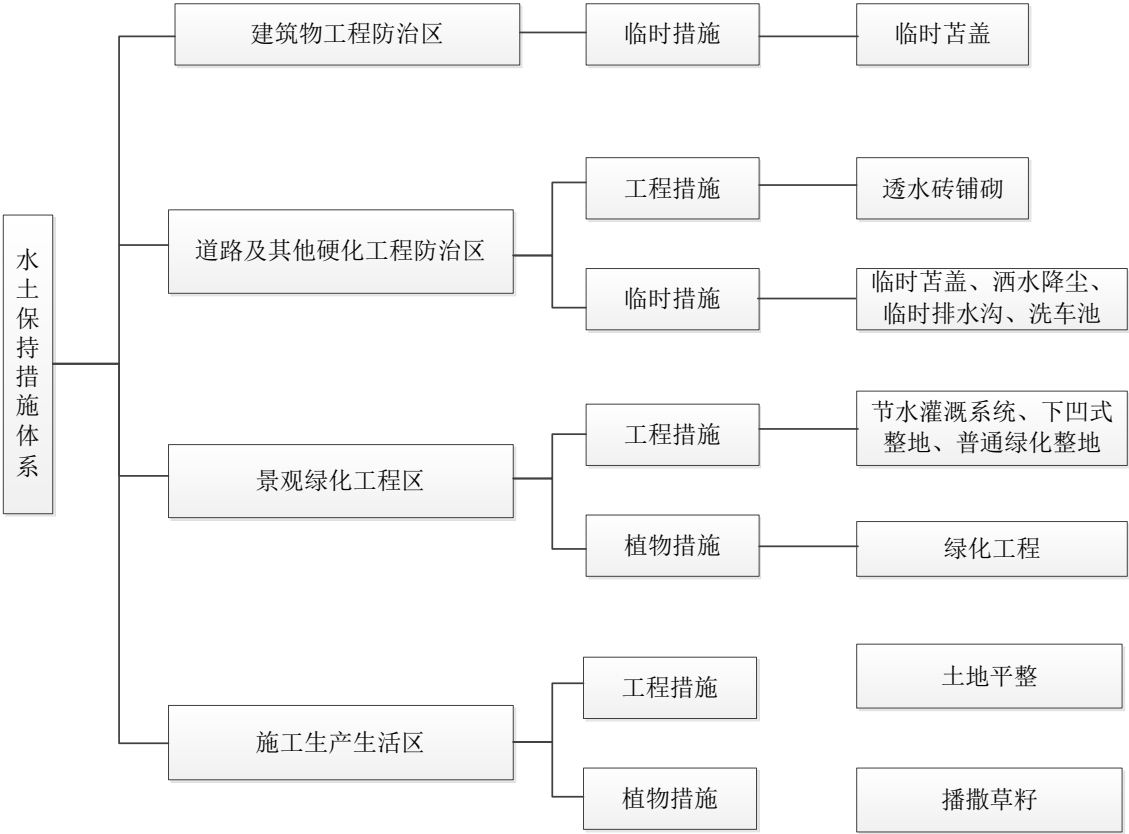
图 3-2 实际发生的水土保持措施总体布局图

经查阅项目施工、监理等资料结合现场调查，本项目实际发生的水土保持防治措施体系见图 3-2。具体包括：透水砖铺装、普通绿化整地、下凹式整地、节水灌溉等工程措施；绿化工程区景观绿化等植物措施；施工出入口洗车池、临时苫盖、洒水降尘、临时排水沟等临时措施。

本项目水土保持措施与水土保持方案相比部分水土保持工程措施发生变化，增加了施工生产生活区，因此增加了土地平整、播撒草籽等措施。本项目水土保持方案设计与实际实施的水土保持措施对比详见表 3-4。

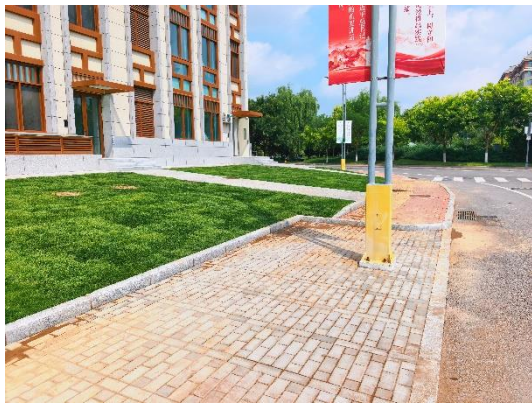
图 3-3 透水砖铺装

本项目水土保持工程措施完成情况如下：透水砖铺装 956.06m<sup>2</sup>，普通绿化整地 2872.95m<sup>2</sup>，下凹式绿化整地 1391.78m<sup>2</sup>，节水灌溉 300m，土地平整 4681.75m<sup>2</sup>。

对项目内的透水砖铺装进行了现场观察、量测，认为透水砖外观整齐，基本没有质量缺陷，工程措施总体质量合格。

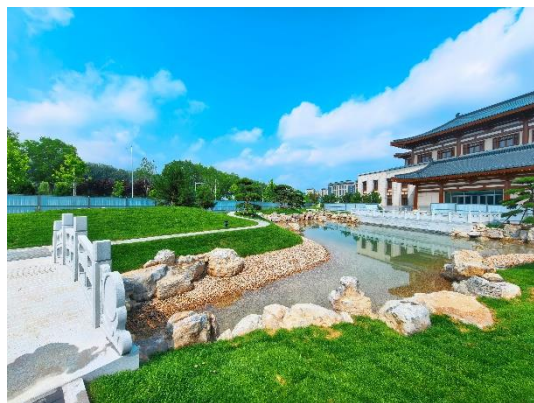
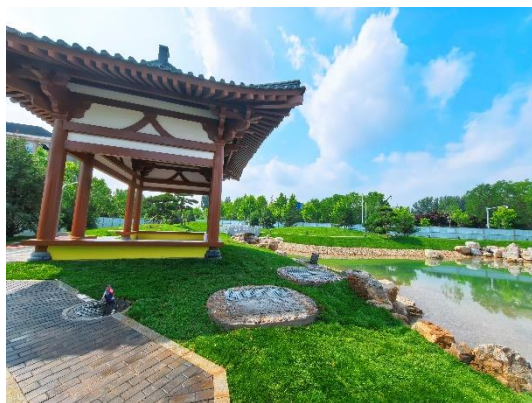
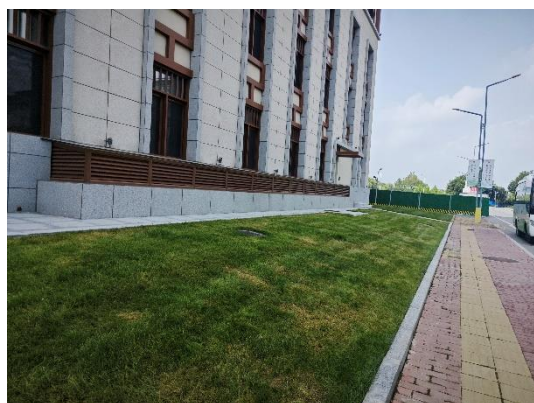
本项目完成水土保持植物措施如下：绿化工程区景观绿化 4264.82m<sup>2</sup>，种植的树种有白皮松、油松等。施工生产生活区播撒草籽 4681.75m<sup>2</sup>。通过对各防治区进行全面的勘查和重点部位核查等，植物措施质量合格，植物成活率在 95%以上，植物整体生长状况良好，能有效防治水土流失，改善生态环境。
