北京中医药大学良乡校区建设项目  
(图书馆)

**水土保持设施验收报告**

建设单位：北 京 中 医 药 大 学

编制单位：北京中气京诚环境科技有限公司

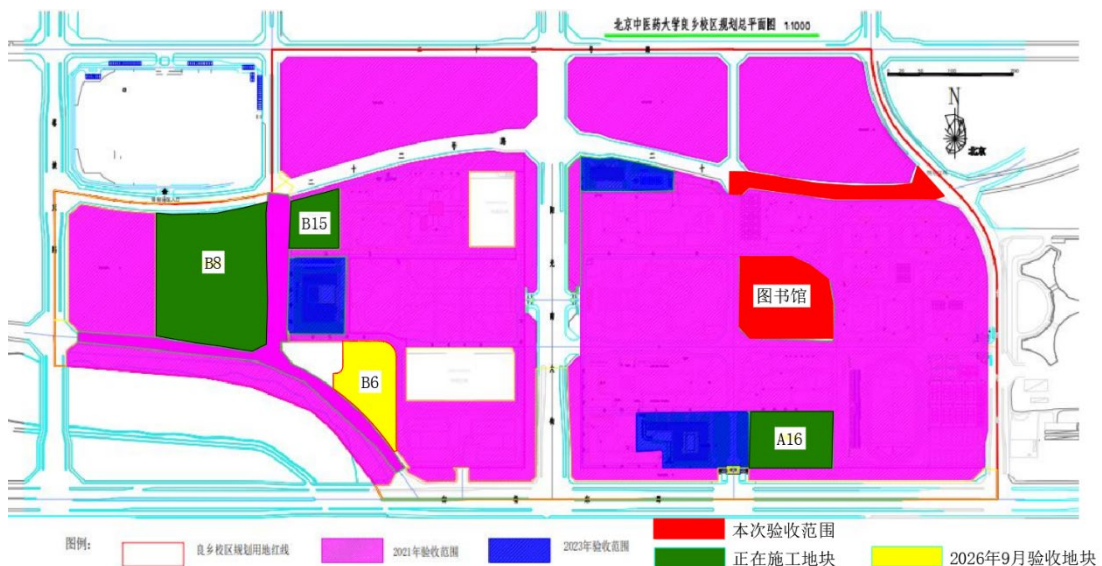
图 1.1-1 项目分期建设图

根据已批复的《北京中医药大学良乡校区建设项目水土保持方案》，北京中医药大学良乡校区建设项目规划总用地面积 86.89hm<sup>2</sup>，全部为永久占地，其中建设用地 46.13hm<sup>2</sup>（其中建筑物工程区占地 29.47hm<sup>2</sup>，道路及其他硬化工程区占地 15.90hm<sup>2</sup>，景观绿化工程占地 20.76hm<sup>2</sup>），代征用地 40.76hm<sup>2</sup>（其中代征道路 19.41hm<sup>2</sup>，代征绿地 19.75hm<sup>2</sup>，代征河道用地 1.60hm<sup>2</sup>）。项目分期建设，分期设情况见图 1.1-1。

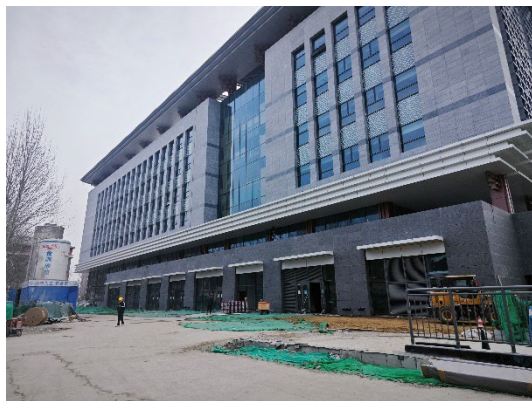
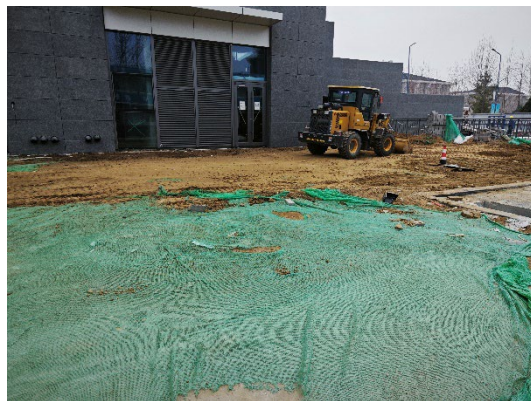
景观绿化工程区：绿化整地 0.26hm<sup>2</sup>。

图 3.6-1 绿化整地（1）

图 3.6-2 绿化整地（2）

图 3.6-3 下凹式整地（3）

图 3.6-4 普通绿化整地（4）

(2)绿化整地:本项目绿化整地面积增加  $0.08\text{hm}^2$ , 主要原因是未实施透水铺装, 部分透水铺装面积增加为绿化整地。

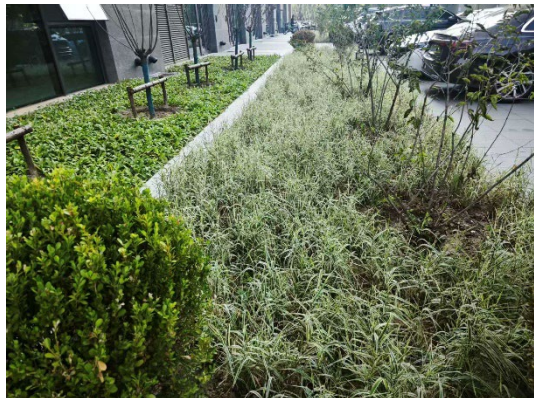
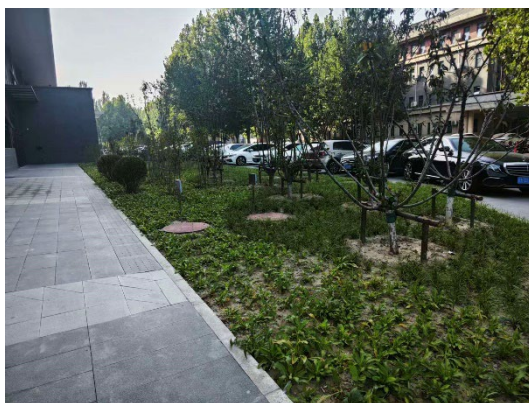
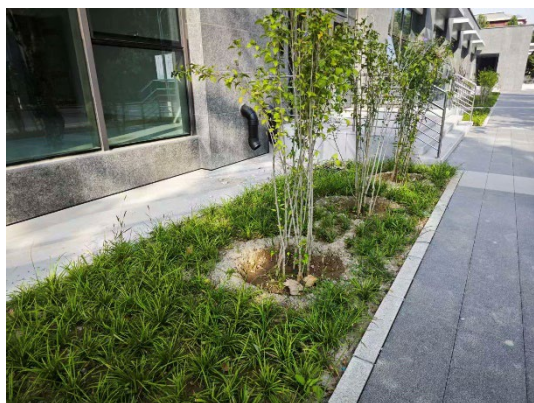
景观绿化工程区：景观绿化 0.26hm<sup>2</sup>；其中下凹式绿地 0.18hm<sup>2</sup>，普通绿地 0.08hm<sup>2</sup>。

图 3.6-5 景观绿化 (1)

图 3.6-6 景观绿化 (2)

图 3.6-7 景观绿化 (3)

图 3.6-8 景观绿化 (4)

图 3.6-9 景观绿化 (5)

图 3.6-10 景观绿化 (6)

植物措施量变化的主要原因分析如下:景观绿化面积增加  $0.08\text{hm}^2$ , 本项目部分透水铺装面积转为景观绿化, 故景观绿化面积增加。
